Tratamiento ambiental del frente marítimo de Castelldefels

Tramo III. Entre Avda. República Argentina y el Término Municipal de Sitges

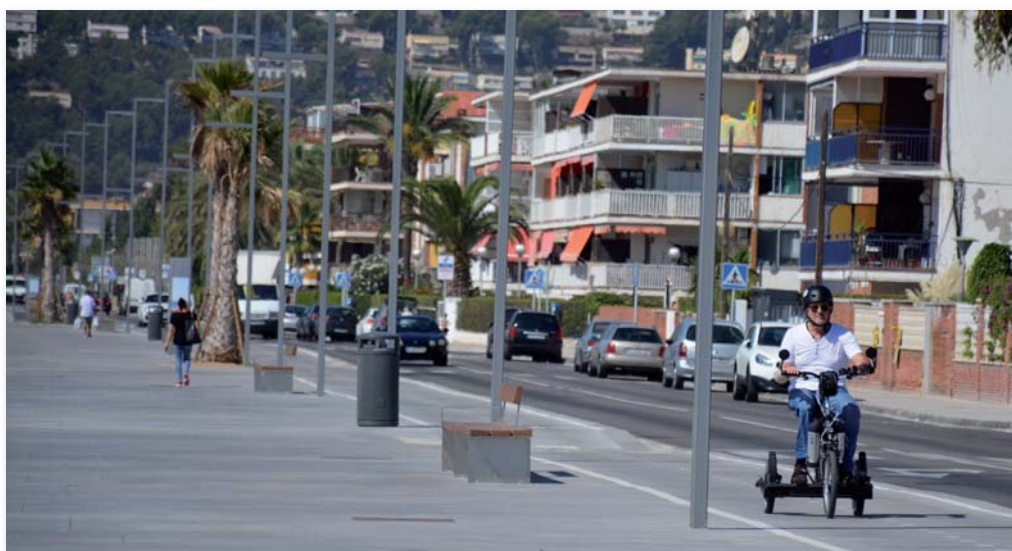
La renovación de aceras lado montaña se ha efectuado con presencia de tráfico, lo cual ha hecho necesario realizar una gran cantidad de cortes de

aglomerado para reducir al mínimo las afecciones al tráfico.

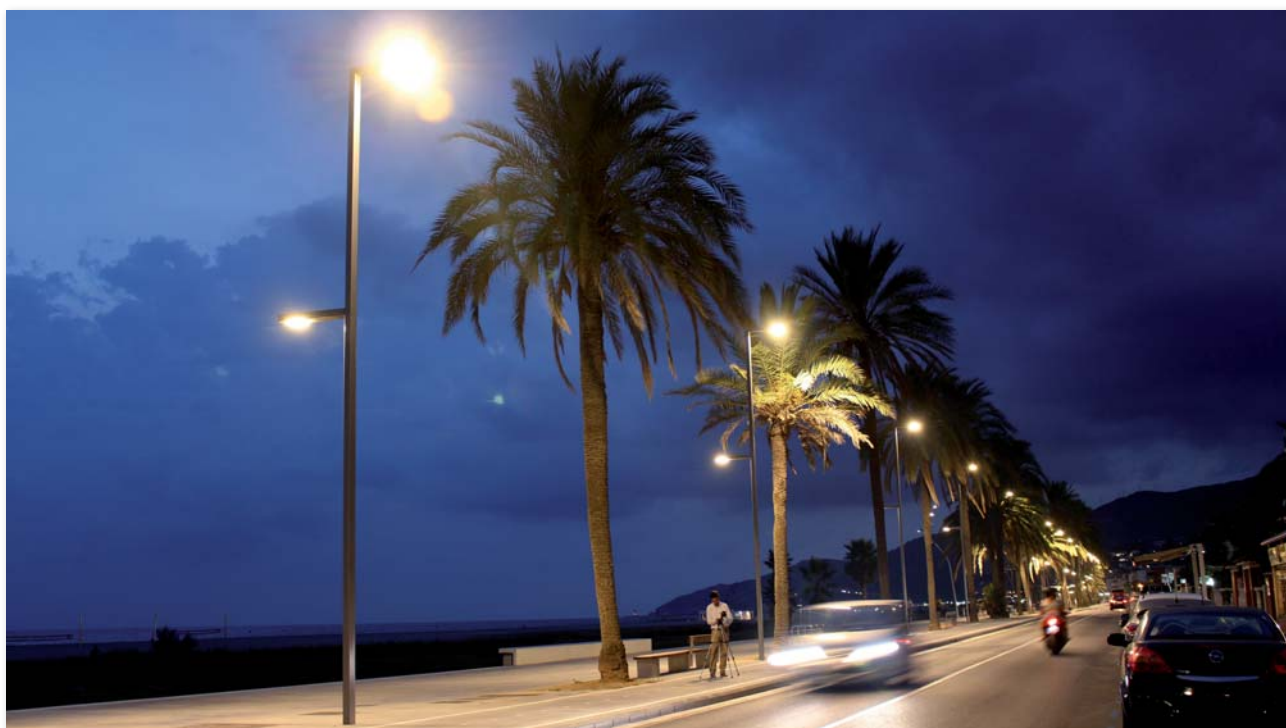
La iluminación se ha realizado teniendo en cuenta las características de utilización del paseo desde las zonas de acceso a playas, paseo, carril bici, y viales de circulación de vehículos.

La ubicación de los puntos de luz delimita el espacio peatonal mediante un efecto de guiado visual y distribución luminosa adecuada en toda la superficie de los distintos usos.

El Sistema QUAD-T se compone de dos luminarias LED de alta eficiencia de última generación con ópticas ajustables integradas. Se ha utilizado luz cálida de 3000K y sin contaminación lumínica respetando el entorno natural.
